目白台にて

—一家は人を守り、ともに成長する—

20N1133 望月颯希

5回の増改築

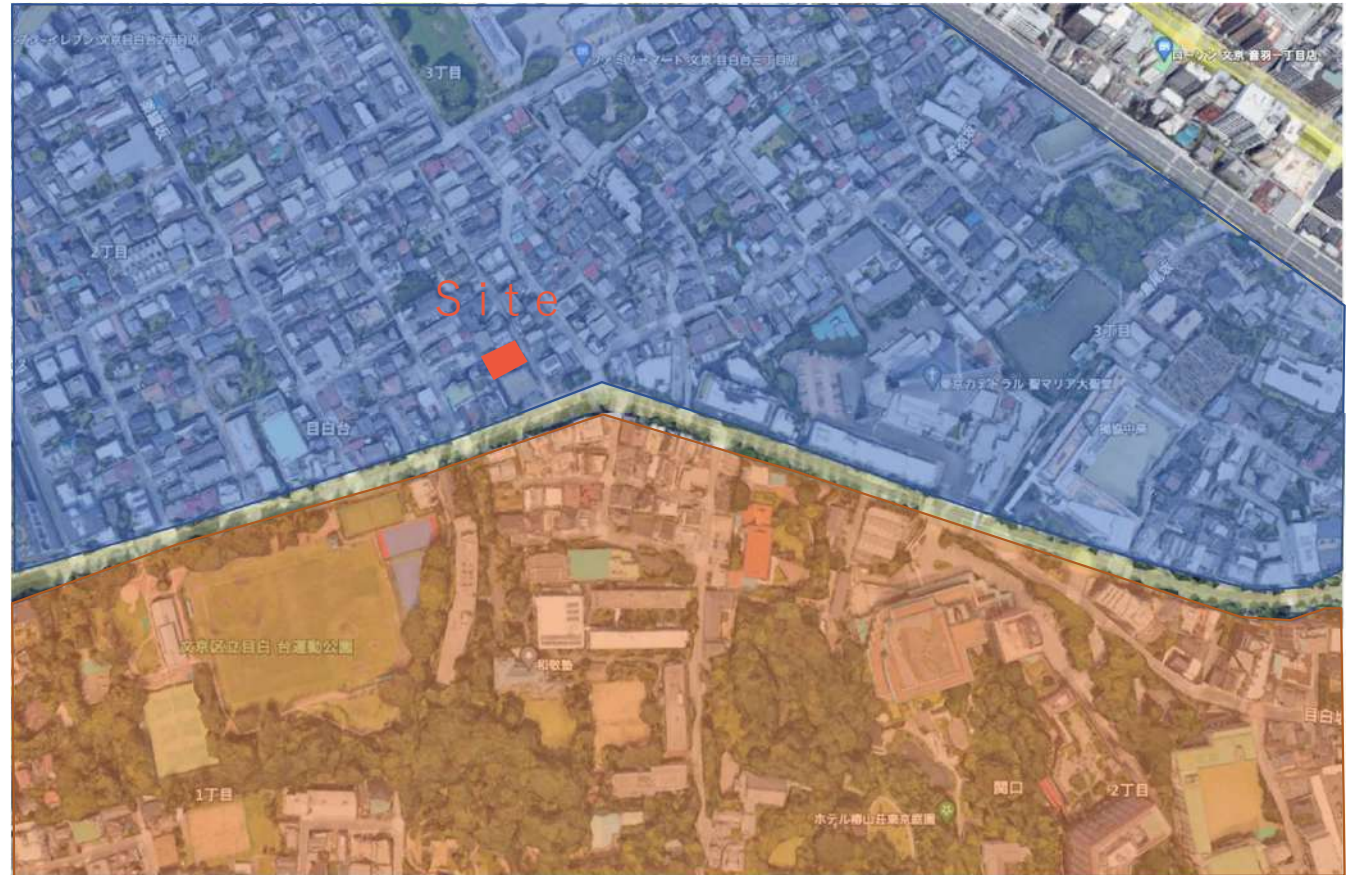
- ・江戸時代の目白台：大縄地&大名屋敷
- ・大縄地とは、江戸時代同じ役職の人々が一緒に住むために与えられた拝領地。現在で言うところの公務員団地。

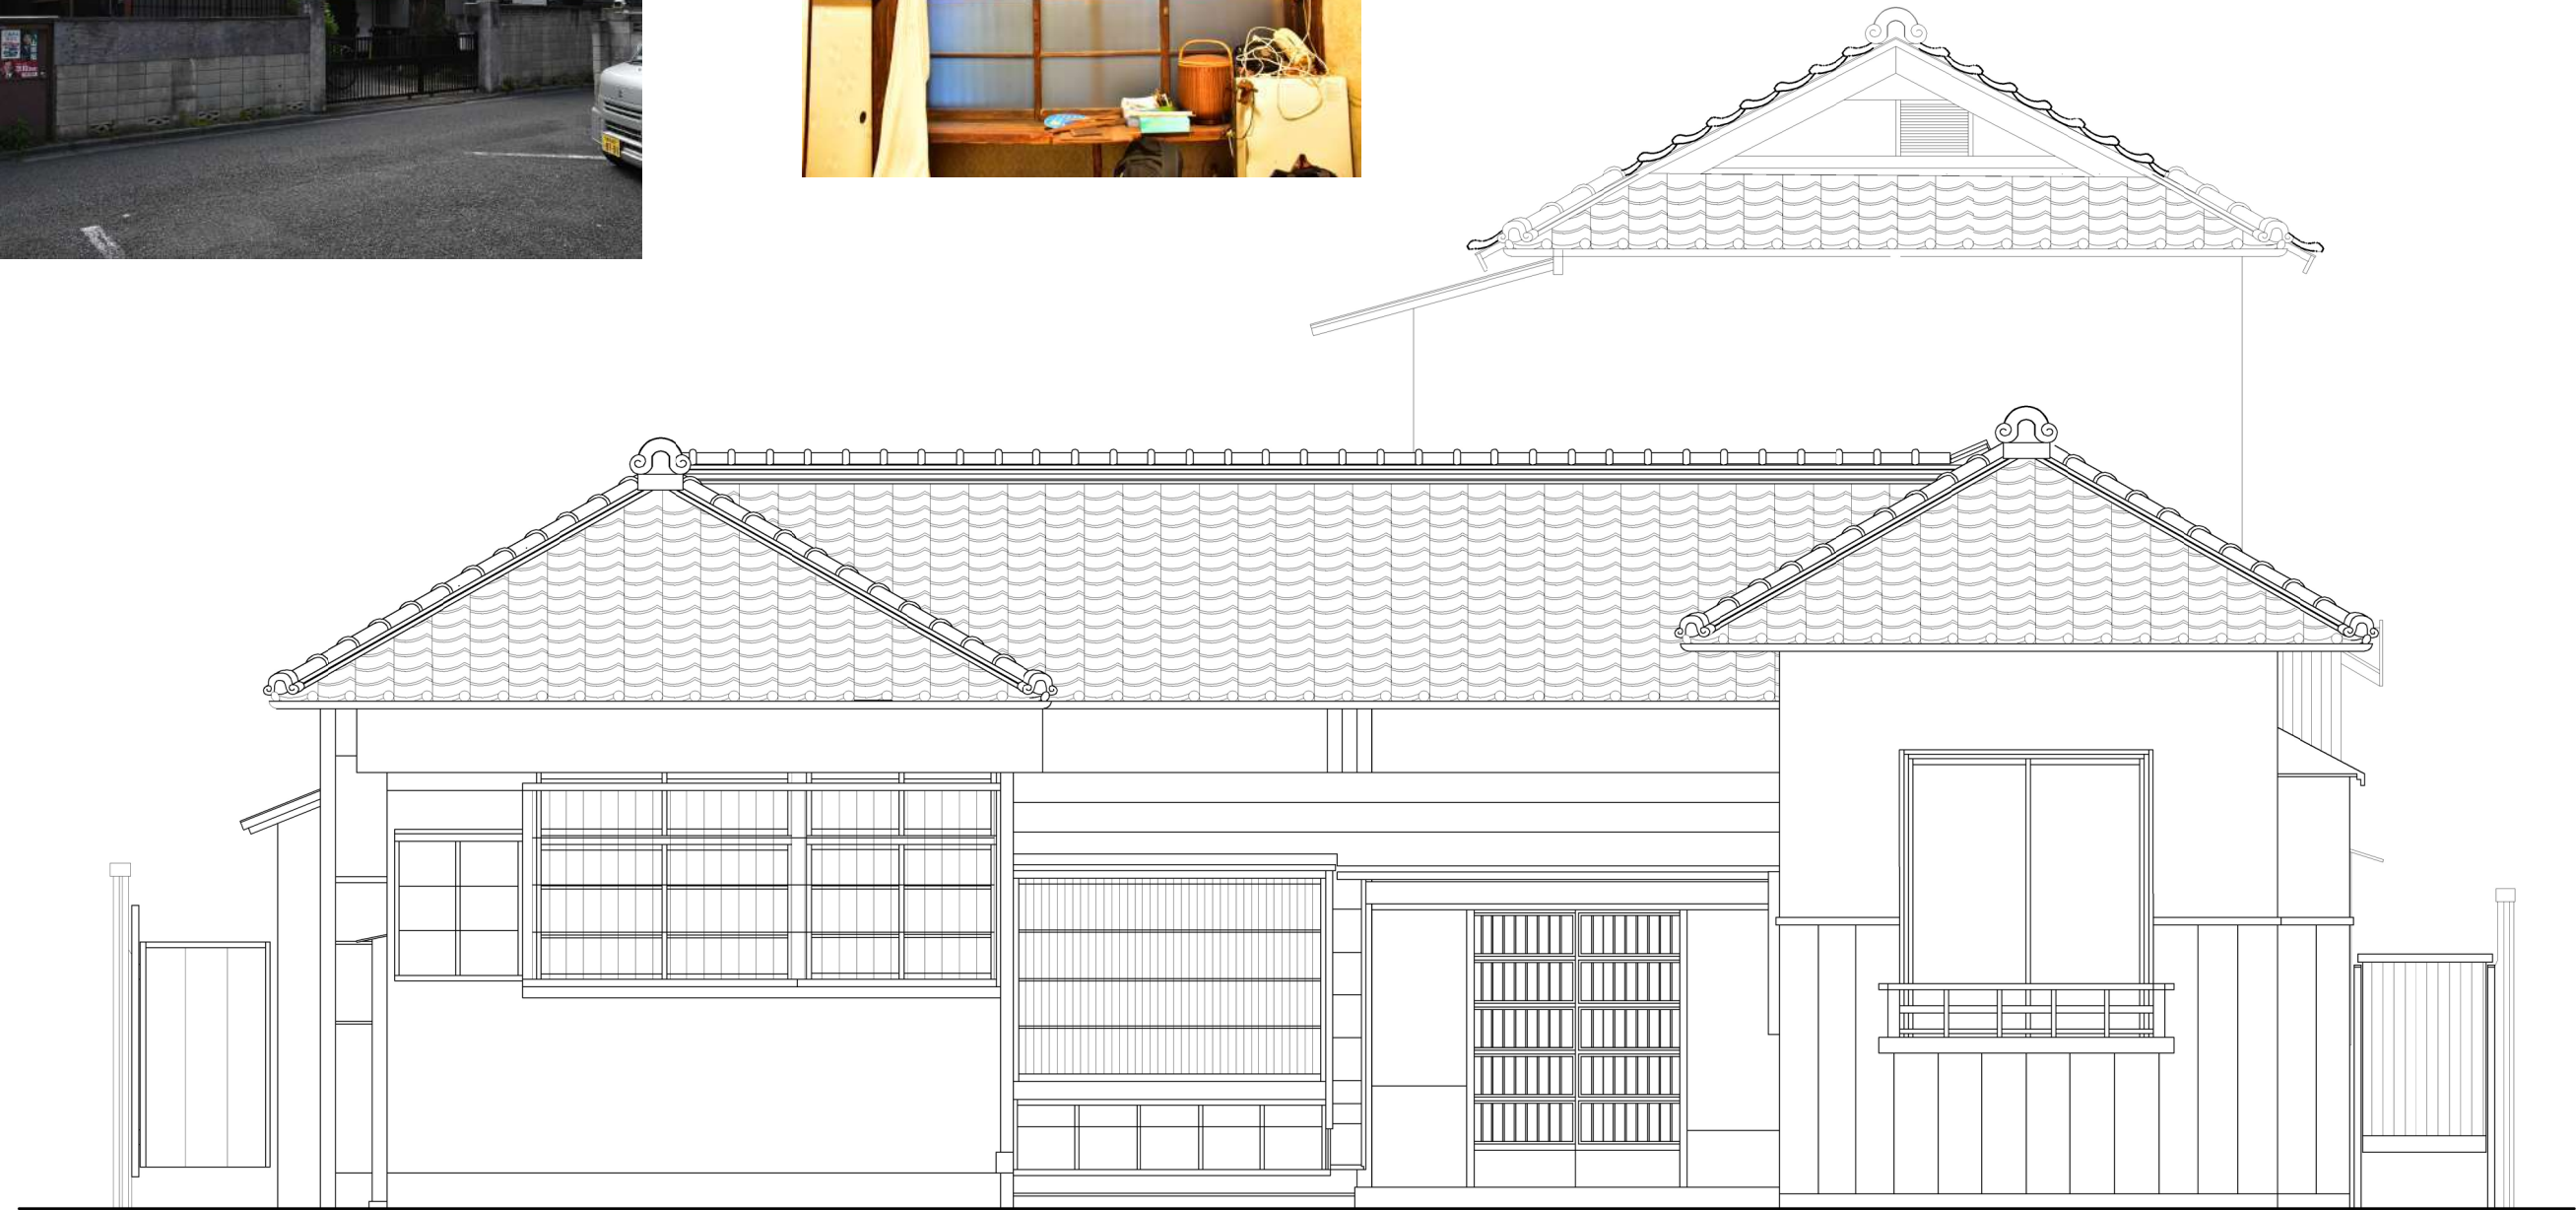
東側立面図

窓が多く立面からも光が多く入る室環境であることがわかる。東側中央の部屋(女中部屋)は特によく日が入り、風通しもいい。
主人本位から家族本位の建築の作り方に、住宅運動の煽りを受けた部分であることがわかる。
